**AVALIAÇÃO DA ÁREA DE DISPOSIÇÃO FINAL DE RESÍDUOS SÓLIDOS
URBANOS DE ANÁPOLIS: um estudo de caso**

PIBIC/2010-2011

Palavras chave: resíduos sólidos urbanos, aterro sanitário, diagnóstico

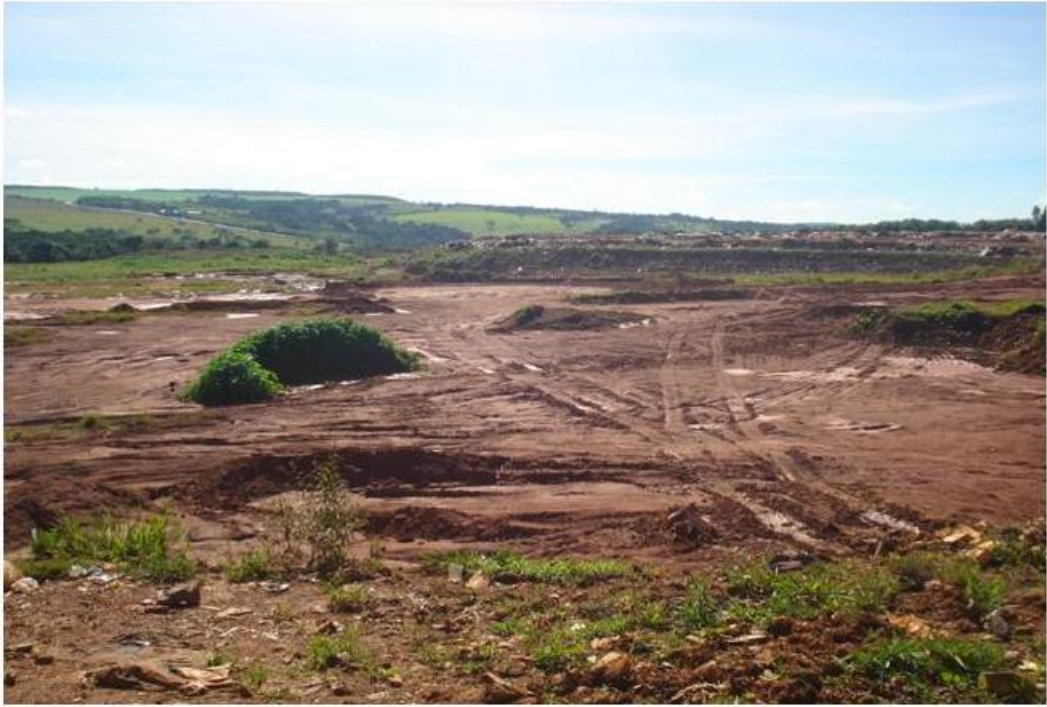
Os resíduos urbanos coletados na cidade são dispostos em um aterro superficial com células de 5 m de altura. Segundo informações prestadas por funcionários do local, ao final de cada dia os resíduos são recobertos com uma camada de solo de aproximadamente 20 cm de espessura proveniente da jazida do próprio aterro (Figura 2). Porém, no momento da visita, esta célula se encontrava descoberta (Figura 3), possibilitando assim, o aparecimento de animais como mostrado na Figura 4.

Figura 2: Jazida de terra do aterro sanitário de Anápolis.

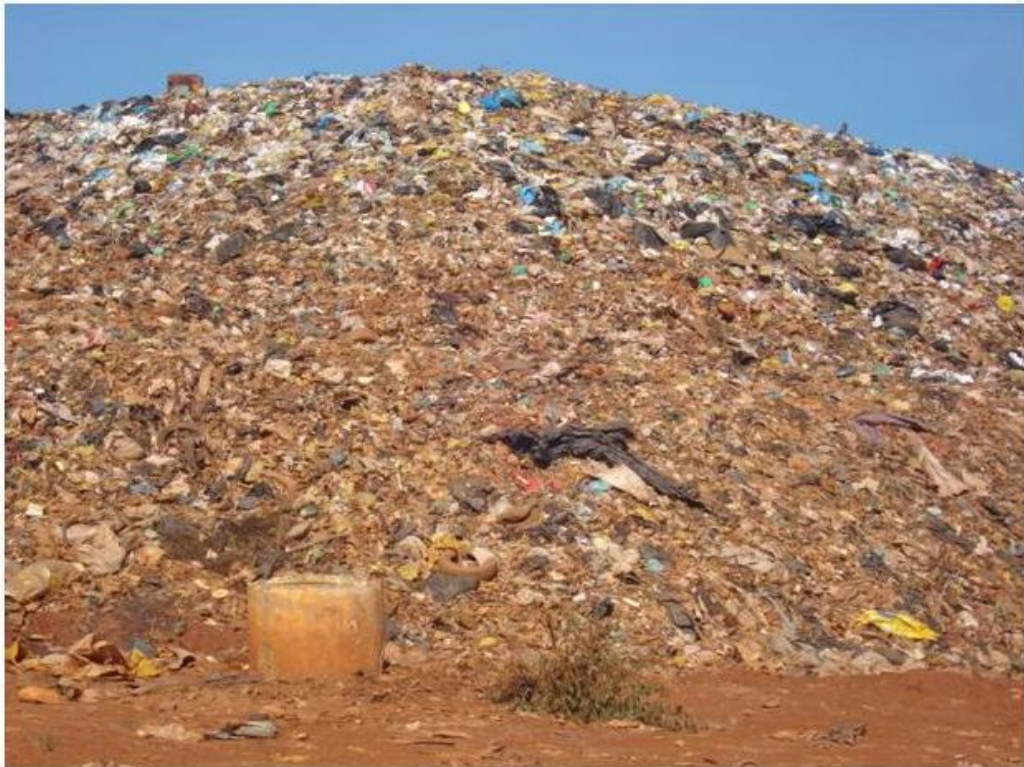
Figura 3: Célula destinada aos resíduos urbanos.

Além disso, os resíduos dispostos têm que ser recobertos por uma camada de solo todos os dias, de forma que não fiquem expostos. Dessa forma, ocorrerá uma diminuição da presença de animais e catadores.

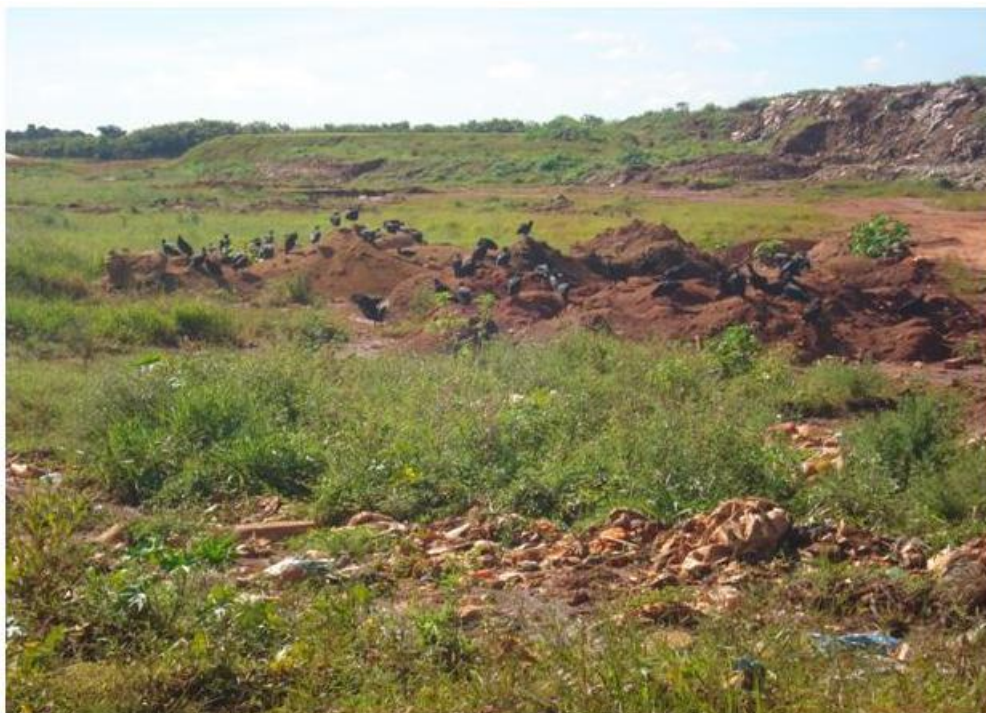
Figura 4: Urubus no aterro sanitário.

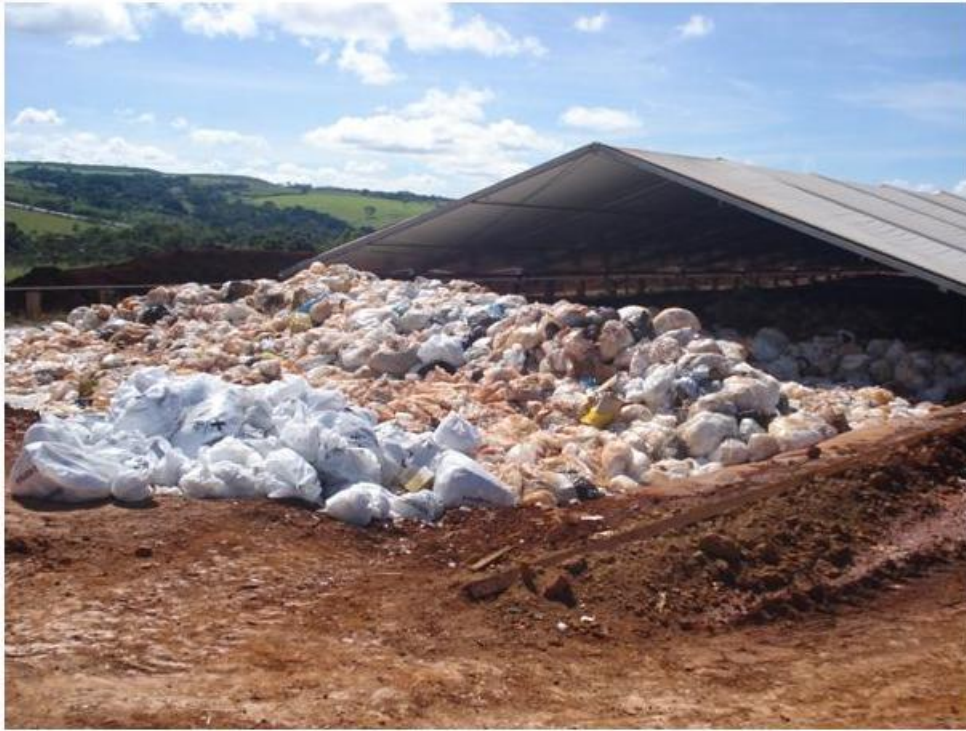
Por fim, há também na área do aterro sanitário, uma vala séptica para disposição dos resíduos de serviços de saúde dos serviços de saúde (Figura 5) das classes A e E. Esta vala possui cobertura móvel para evitar o acúmulo de água pluvial, já que a mesma é desprovida de drenos. Após o descarregamento, é colocada cal sobre os resíduos.

Figura 5: Vala séptica destinada aos resíduos de serviços de saúde.

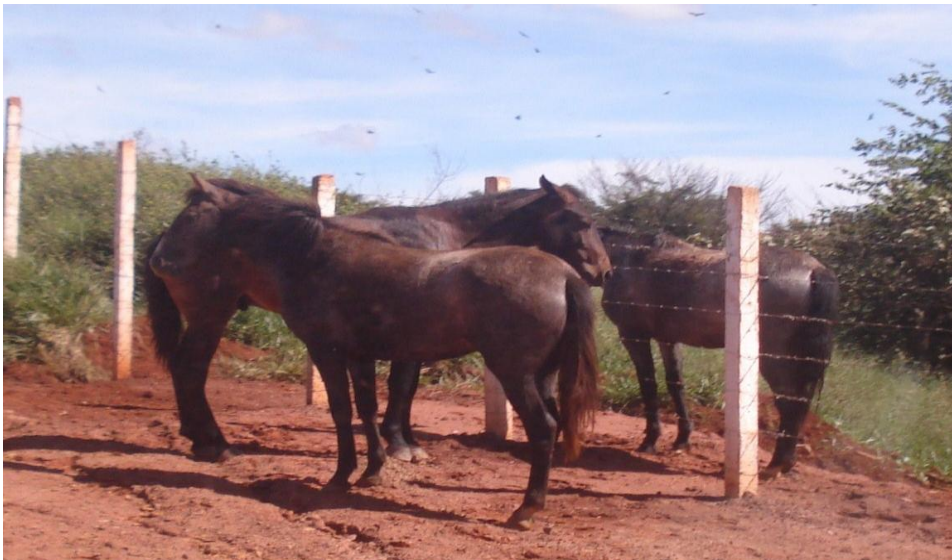
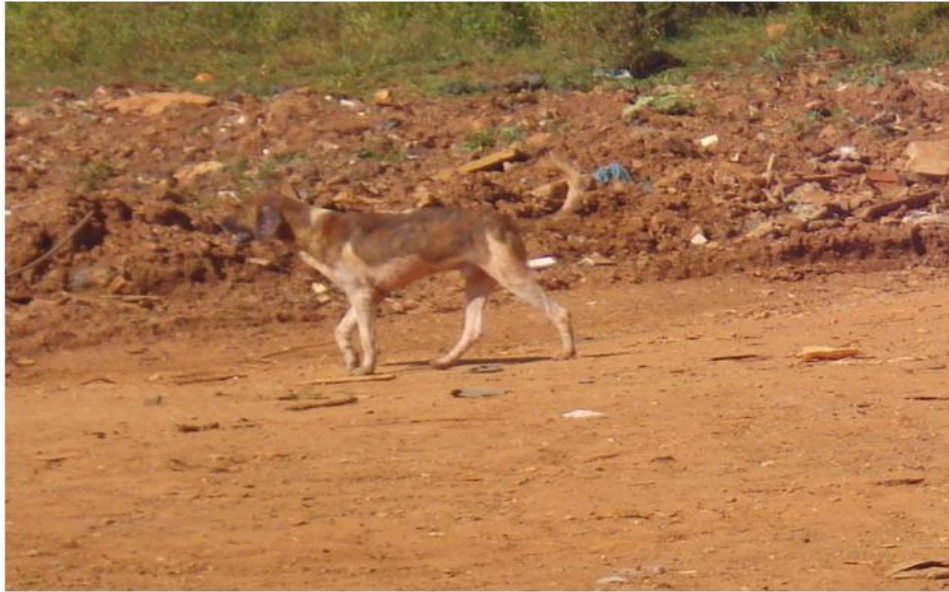
Embora exista cercamento em volta de toda área, alguns animais foram encontrados no local como indicados nas Figuras 6 e 7. O cinturão verde está presente apenas em alguns trechos.

Figura 6: Cavalos no aterro sanitário

Figura 7: Cachorro no aterro sanitário

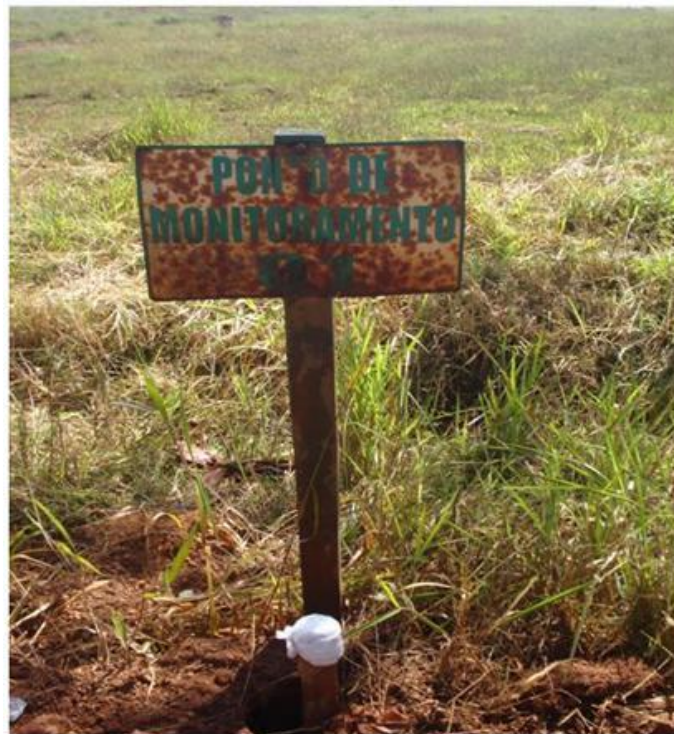
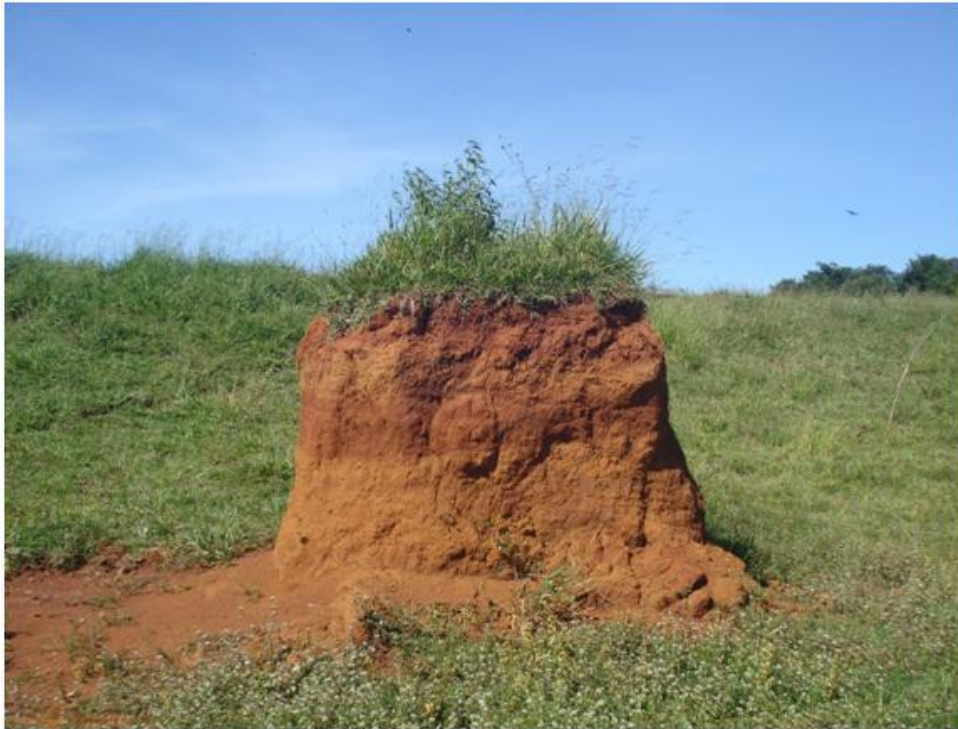
Mesmo obedecendo a NBR 13896 quanto às distâncias de 500 m de núcleos populacionais e 200 m de curso d'água superficiais, o aterro possui algumas irregularidades, como poços de monitoramento em condições não adequadas, como ilustrado nas Figuras 8 e 9, além de não possuir iluminação, mesmo operando 24 horas por dia. Outro problema observado a presença de um grande número de catadores no local.

Figura 8: Ponto de monitoramento localizado a montante da área de disposição.

Figura 9: Ponto de monitoramento localizado à jusante da área de disposição.

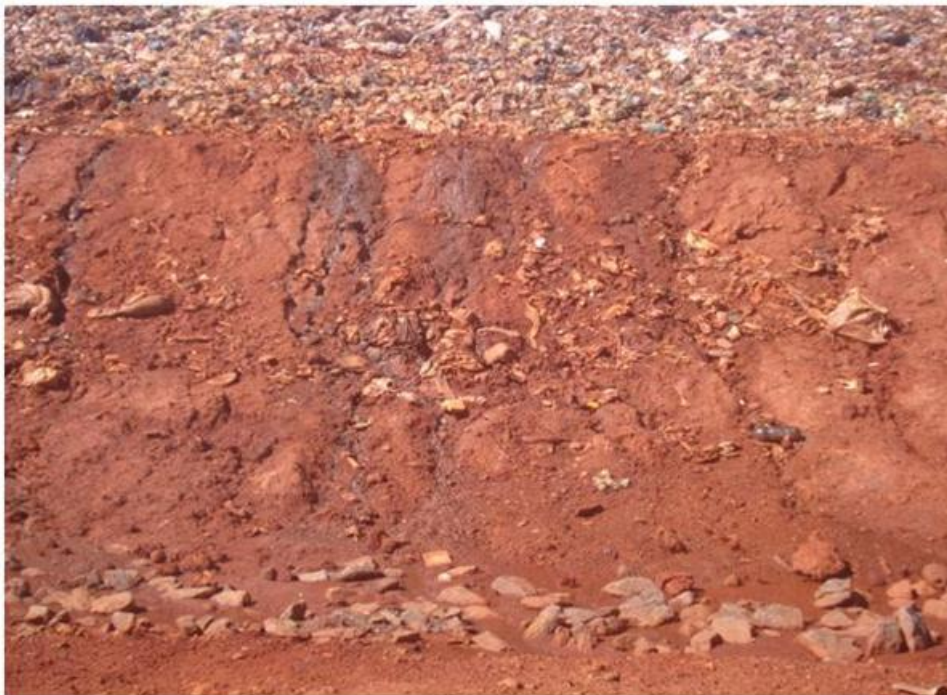
Mesmo possuindo drenos para a coleta de percolado, foi possível visualizar chorume afluindo nos taludes do aterro vertical como mostra a Figura 10. Este fato demonstra que os drenos existentes não são suficientes para a vazão gerada.

Figura 10: Chorume percolando da célula destinada aos resíduos coletados.

Embora a célula em operação esteja impermeabilizada com geomembrana de polietileno de alta Densidade (PEAD) e conte com drenos de base em formato espinha de peixe, são necessárias medidas corretivas uma vez que há chorume escoando sobre a superfície, o que pode resultar em contaminação do solo ou até mesmo do lençol freático.

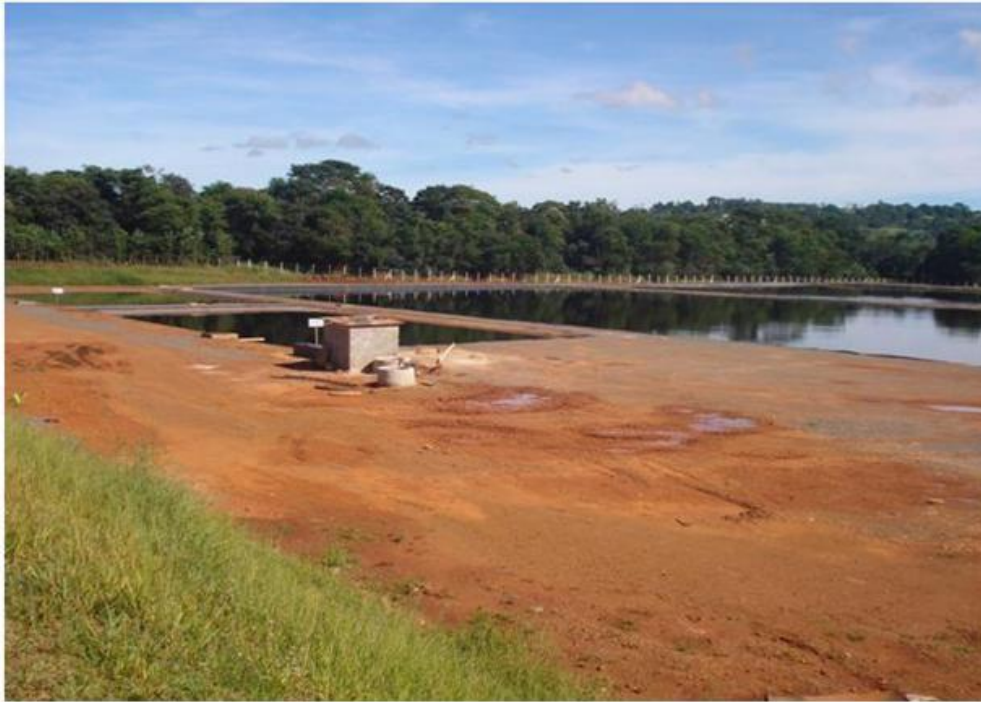
O chorume que é coletado pelos drenos é destinado ao sistema de tratamento existente, constituído por duas anaeróbias com 3,5 m de profundidade e uma aeróbia com 2 m (Figura 11), todas devidamente impermeabilizadas. Antes das lagoas há uma calha parshall (Figura 12) para medir a vazão dos efluentes destinados ao sistema.

Figura 11: Sistema de tratamento do percolado.

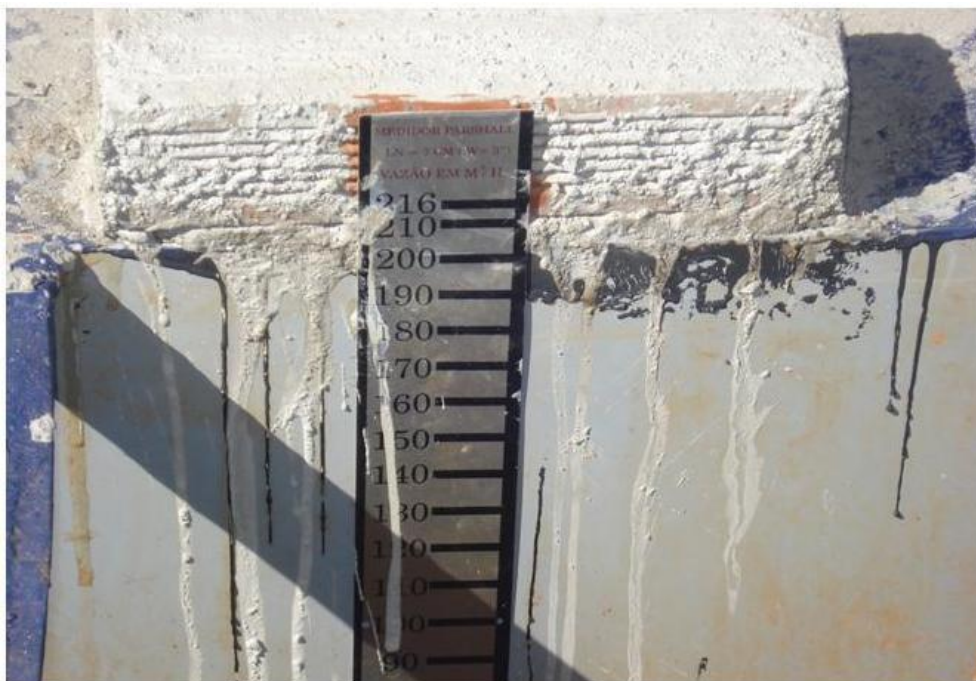
Figura 12: Medidor da calha parshall.
